# Regeneracja mechanizmów śrubowo-tocznych - nasze realizacje.

## Opis sytuacji

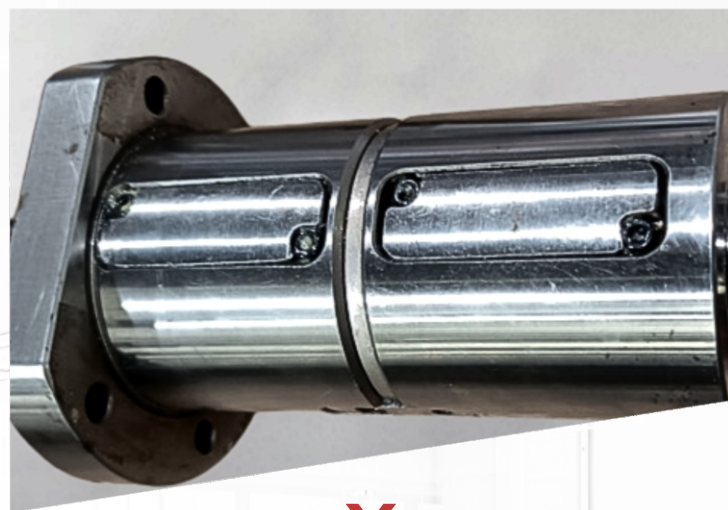
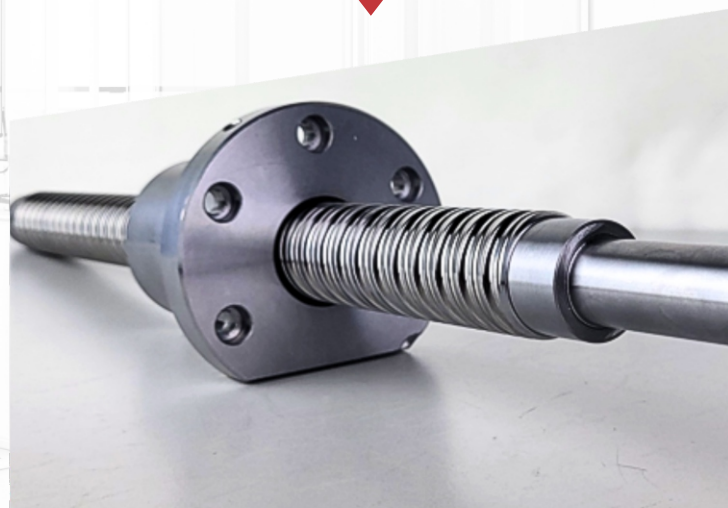
Pracujący w maszynie Klienta zestaw o niestandardowych wymiarach stracił dokładność oraz powtarzalność pozycjonowania.

- znaczne zużycie i uszkodzenie bieżni nakrętki oraz śruby
- uszkodzenie nawrotów
- ze względu na pilność tematu zaniechano regeneracji dwustopniowej (nacięcie nowej bieżni nakrętki oraz śruby) i podjęto decyzję o wykonaniu nowego zestawu śrubowo-tocznego

- wykonanie dokumentacji technicznej
- wytworzenie nowego specjalnego zestawu śrubowo-tocznego zgodnego z oryginałem
- kasowanie luzu promieniowo-osiowego i naprężenie zestawu

Nowy zestaw został dostarczony Klientowi w ciągu 2 tygodni.
