# Regeneracja mechanizmów śrubowo-tocznych - nasze realizacje.

## Opis sytuacji

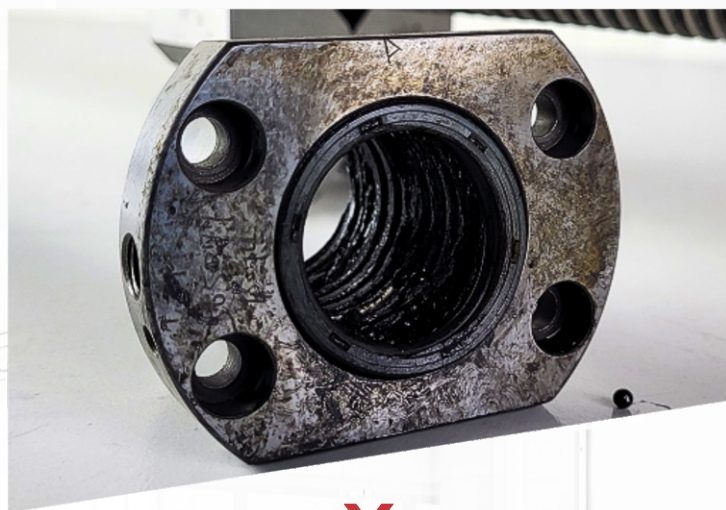
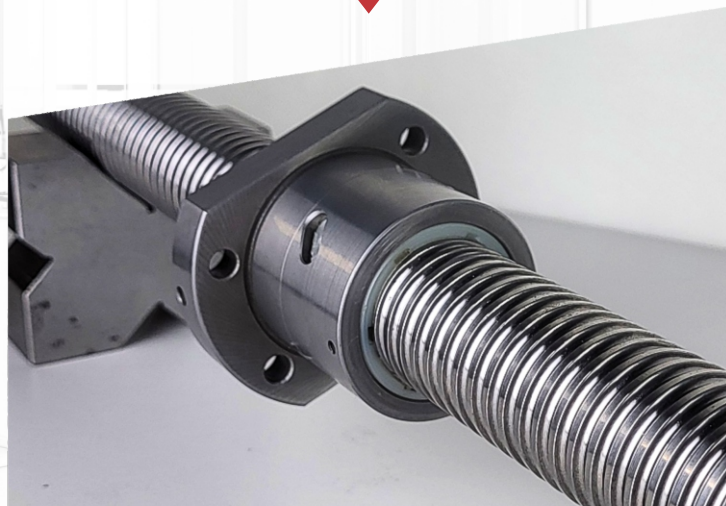
▼  
▼  
▼ Klient dostarczył zestaw śrubowo-toczny o niestandardowych wymiarach z gwintem lewozwojnym, który utracił dokładność oraz powtarzalność pozycjonowania.

- ▼  
▼  
▼
- znaczne zużycie bieżni nakrętki oraz śruby
  - zniekształcenie elementów tocznych
  - znaczne ilości zabrudzeń poprodukcyjnych połączonych z cząsteczkami zużycia elementów tocznych
  - zdecydowano o regeneracji zestawu

- ▼  
▼  
▼
- gruntowne wyczyszczenie zestawu
  - kasowanie luzu promieniowo-osowego i naprężenie zestawu
  - wykonanie dokumentacji technicznej

✓ Wykonano regenerację mechanizmu śrubowo-tocznego w ciągu 6 dni roboczych, co pozwoliło na uniknięcie przestoju u Klienta. Stopień zużycia zwoju śruby i nakrętki nie wymagał przeprowadzenia drugiego stopnia regeneracji obejmującego wykonanie nacięcia bieżni.
