# Serwis Albeco - nasze realizacje.

## Dobór napędu hydropulpera.

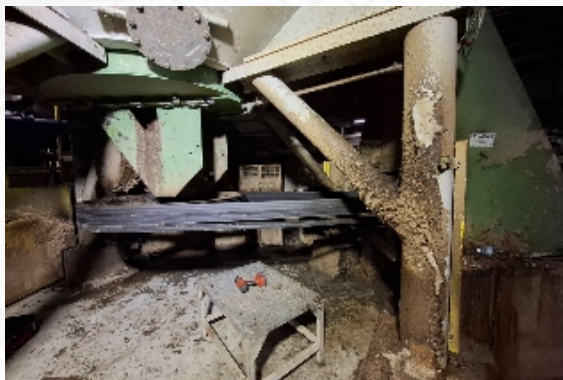
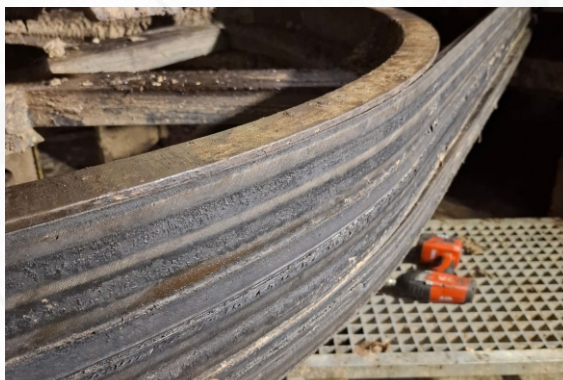
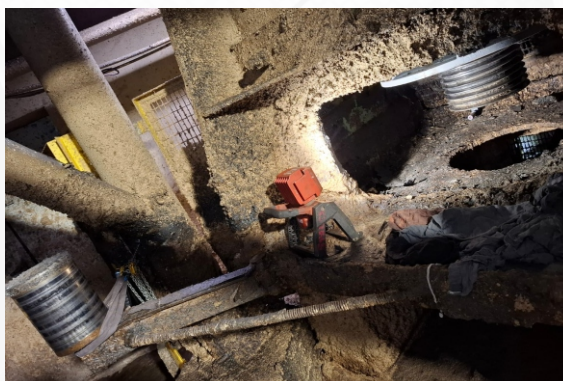
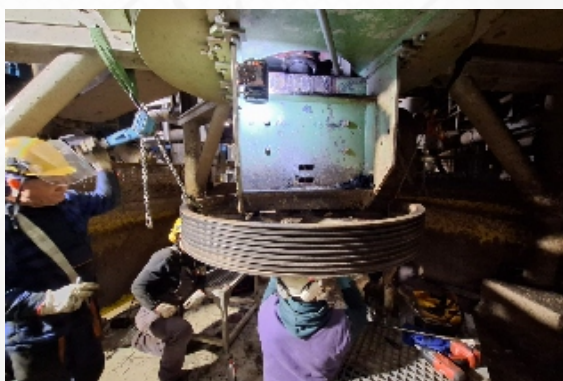
Klient z branży papierniczej zgłosił się do nas z informacją, że pasy zespolone stosowane w przekładni napędu hydropulpera ulegają rozczłonowaniu co 14 dni. Maszyna przygotowuje pulpę kartonową, silnik 250 [kW] przy 990 [obr./min], przełożenie 5:1.

- Zastosowane koła pasowe (po regeneracji) były przystosowane do wąskoprofilowych pasów SPC, ale użyto pasa zespolonego, który źle znosił naprężenia i nierównomierne obciążenia.
- Przekładnia pracuje w ciężkich warunkach środowiskowych: wysoka wilgotność, włókniste zanieczyszczenia, osadzanie się pulpy kartonowej na rowkach kół.
- Brudne rowki = nierównomierny poślizg = wewnętrzne uszkodzenia kordu, które po kilku dniach kończyło się rozczłonowaniem.

Zamiana pasa zespolonego na osiem pojedynczych pasów SPC – są tańsze, łatwiej dostępne, a przede wszystkim lepiej dopasowują się do dynamicznych warunków pracy. Dodatkowo nasz zespół przeprowadził pomiary geometryczne i konsultacje z Działem Utrzymania Ruchu klienta.
